# **RAPPORT INTERMÉDIAIRE RELATIF À LA PROBLÉMATIQUE DU TRAFIC D'ÊTRES HUMAINS DANS DES CONTENEURS EN PROVENANCE DES PORTS BELGES ET À DESTINATION DE LA GRANDE-BRETAGNE**

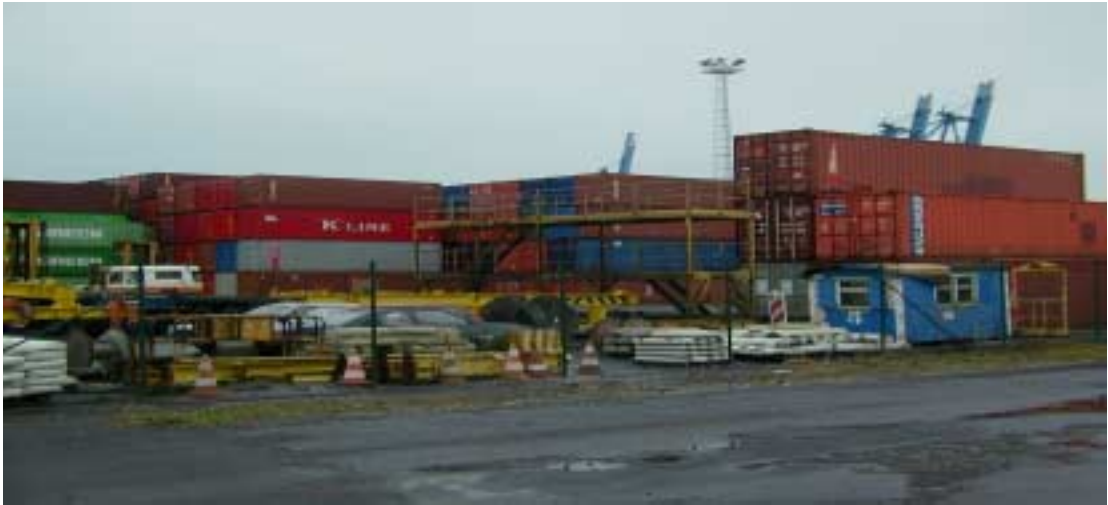
Photo 1

Un dernier contrôle sur place le 30 octobre 2002 a démontré que, comme la plupart des conteneurs avaient été disposés, leurs portes respectives se faisaient face, bien que la distance laissée entre chaque conteneur permettait encore souvent de les entrouvrir. Qui plus est, certains conteneurs avaient été entreposés avec les portes

tournées vers l'extérieur et d'autres étaient relativement isolés de sorte que dans les deux cas, ces conteneurs restaient accessibles (cf. photos 1-3). Enfin, certaines parties du port, dont une gare de triage, n'avaient pas été fermées ; leur accès était donc resté libre (cf. photo 4).

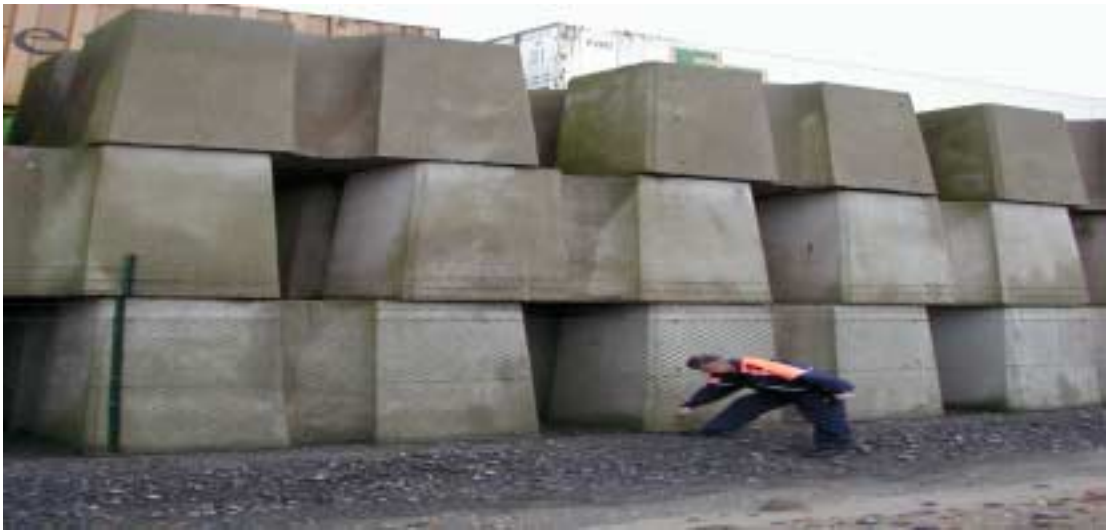
Photo\_5

Il a en outre été constaté que certaines clôtures ne pouvaient prévenir les intrusions. Au fond du port, le long du Dartterminal, les réfugiés potentiels se glissent régulièrement à l'intérieur en rampant par dessous les clôtures. Nous avons pu constater au cours de notre récente visite au port qu'en deux endroits, les clôtures étaient tellement relâchées qu'il était parfaitement possible de passer par-dessous. (cf. photos 5 et 6).

En tout état de cause, la protection matérielle du port se trouverait considérablement améliorée si l'on prenait des mesures structurelles telles que le débroussaillage des clôtures et l'élaboration de solutions afin d'éviter les constructions abandonnées dans la zone portuaire et dans les environs immédiats.
